国立弘前病院における過剰照射事故の原因  
及び再発防止に関する調査報告書

平成 16 年 7 月 1 日

医学放射線物理連絡協議会

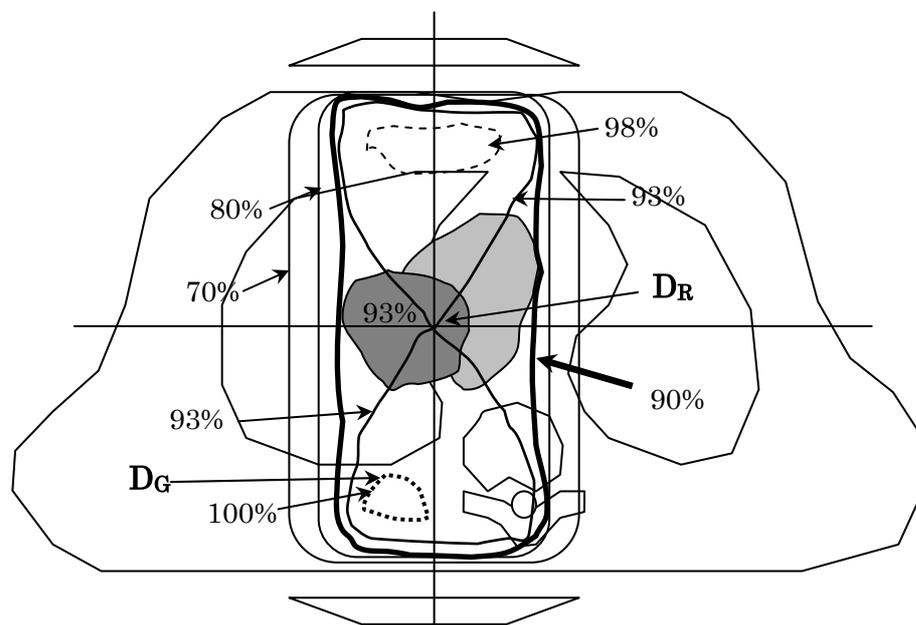
図 2. 前後対向 2 門照射の線量分布（原発巣とリンパ節をターゲットとする）

これを図 2 で説明する。図の線量分布では線量百分率として、最大線量  $D_G$  を 100% に正規化してある。医師はこの線量分布において、90% 等線量線（図の太線）で囲まれる領域をターゲットと見て、ここに処方線量を投与すべく、「90%/2Gy（90%にて 2Gy の意）」と指示した。これに対して技師はアイソセンターを 100% と考えて、その 90% が 2Gy になるように線量を設定した。結果として、最大線量  $D_G$  とアイソセンター線量  $D_R$  の比  $D_G/D_R$ （この場合は 1.08）だけ過剰照射になった。

1) 線量表示に関する解釈の相違を解消するためには、ICRU レポート-50 に示されたアイソセンターを基準とする線量表示法(付録参照)を用いるべきである。それ以外の方法を用いるときは、誤解のないようにその方法を十分に説明し、またアイソセンターを基準とする線量表示法を併用する必要がある。

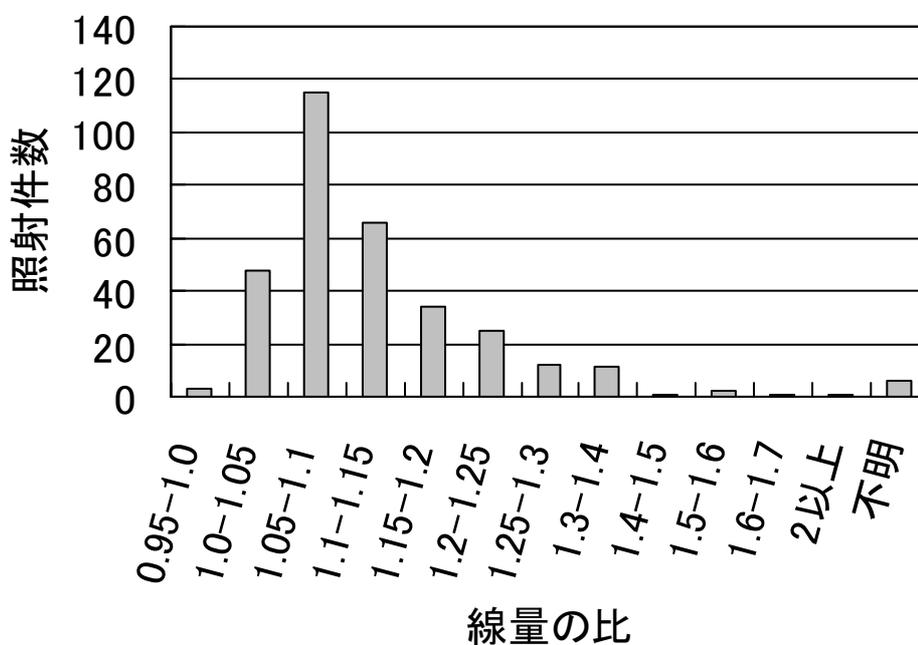
図3. 投与線量と処方線量の比（線量の比）の分布グラフ

医師と技師の間の線量表示に対する解釈の相違があったため、医師の意図した線量と実際に投与された線量は異なる。調査団は両者の線量の比または差により誤照射の程度を評価した。アイソセンターの総線量について、その比の分布をみると表1のようにかなり差があり、最小は0.985、最大は2.105であった。図3は表1をグラフにより示したものである。なお、ブースト照射を含めて1件とした。総線量の差の分布を見たものが表2および図4であり、最小は-0.92Gy、最大は32.75Gyであった。総線量の比および差が最大となるものは同一の症例で、この症例では胸壁照射において皮膚直下にアイソセンターを設定して治療計画を行ったため、最大線量 $D_G$ とアイソセンター線量 $D_R$ の比 $D_G/D_R$ が著しく大きくなった。しかし、この患者に対する照射は症状緩和のためのものであり、治療開始後110日で原疾患により死亡したため、過剰照射の影響はなかったと考える。

表1に示すように総線量の比が1.05未満の照射の割合は $51/325=15.7\%$ 、1.05以上1.15未満の割合は $181/325=55.7\%$ であり、合わせて70%を越える。また、表2に示すように総線量の差が10Gy未満の照射は $276/325=84.9\%$ である。したがって、誤照射の件数は多かったが、大部分はそれほど大きな線量を過剰照射されたわけではなかった。
