竹田綜合病院における過小照射事故の原因
及び再発防止に関する調査報告書

平成18年11月1日

医学放射線物理連絡協議会

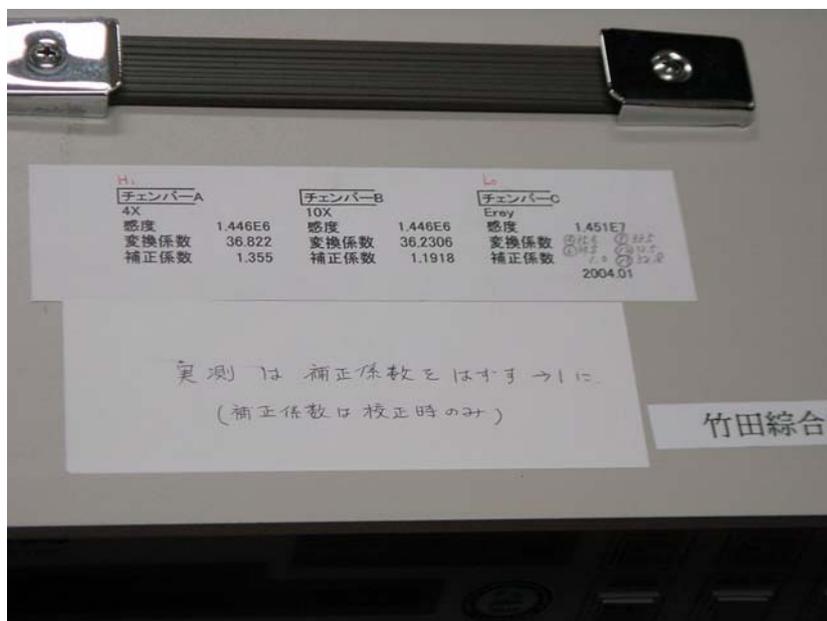
図 1 : 線量計に入力されていた数値

事態を重く見た病院は、緊急の検討会を開催し、直ちに翌日からの照射中止を決定した。メーカーの協力も得てデータを分析した結果、実測値の処方線量に対する比が、線量計に入力されていた「補正係数」付近に分布していることが判明した。実際に、メーカーの技術者立ち会いのもと、その「補正係数」を 1.0 へ減じ再測定を行ったところ、実測値は処方線量とほぼ一致した。すなわち、上記の問題は「補正係数」倍された線量計の表示値に起因するものであり、線量計を使用しない方法Ⅰでは、この影響による過剰照射は発生していないことが確認された。しかしながら、方法Ⅱが適用された症例に対しては、「補正係数」により単位 MU 値あたりの線量が過大評価されることから、それだけ過小な線量が投与されていたという疑いが新たに浮上した。

図 1 が示す通り、当病院の線量計には校正深での組織最大線量比 (TMR) の逆数が「補正係数」として入力されていた。校正深とは、水吸収線量の絶対値を決定する際に電離箱を設置すべき水中の深さのことで、吸収線量の評価プロトコルである、標準測定法 86[1]あるいは標準測定法 01[2]では、それぞれ校正深として 5cm、10cm を指定している。図 2 には TMR の例を 4MV および 10MV の X 線に対して示す。通常、リニアックのモニター校正は、最大深 (図 2 における TMR=1 の深さ) の水吸収線量を基準にとる。校正深の線量の測定値から最大深の線量を求めるには、その測定値を校正深の線量を TMR で割ればよい。当病院ではこの作業を省く目的で、TMR の逆数を「補正係数」として入力した。すなわち、校正深に電離箱を設置した条件でディスプレイの表示を直読し、モニター線量計を校正していたのである。いうまでもなく、このような方法は、モニター線量計の校正時にのみ適用されるべきで、図 1 の手書きのメモが示すように、電離箱位置での線量を求める際は TMR の補正は不要である。

(数値は平成 16 年 1 月以降の値、手書きのメモは事故発覚後貼り付けられた)

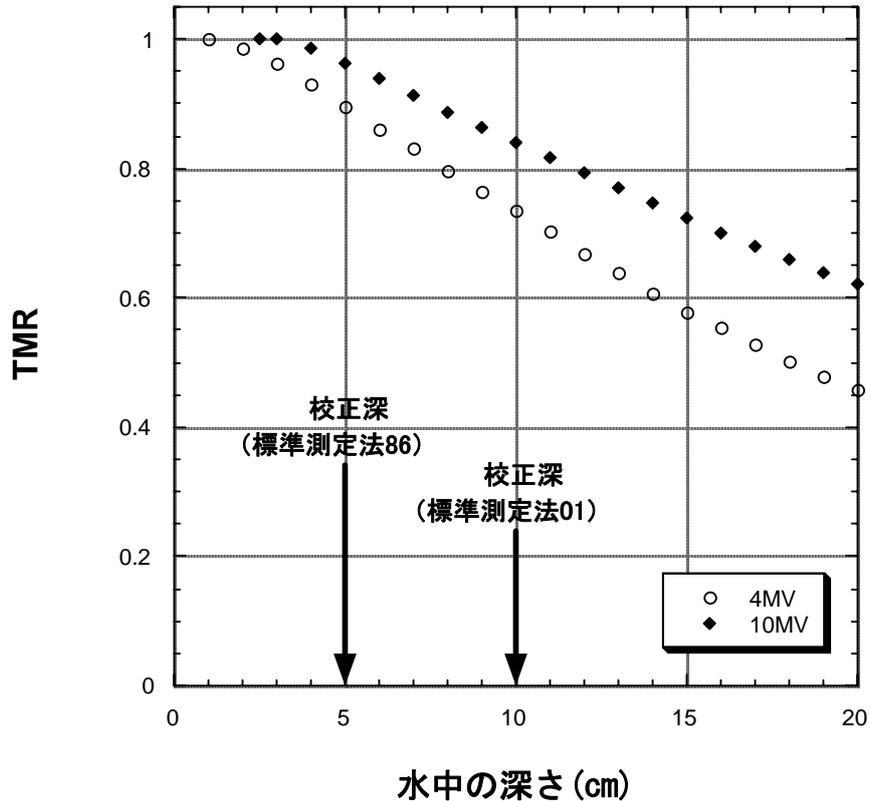
図2：4MVおよび10MV X線に対する組織最大線量比（TMR）
 （補正係数として、矢印で示す深さの TMR 値の逆数が入力されていた）

前節で述べたとおり、本件は、リニアックの線量モニター校正時に使用すべき TMR 値補正を、ターゲット位置での線量測定において誤って行ったことに起因する。したがって、実投与線量の処方線量に対する比は TMR 値に等しいと考えられる。当病院で使用されていた校正深の TMR 値は標準測定法 86（校正深 5cm）使用時は 4MV で 0.898、10MV で 0.962、標準測定法 01（校正深 10cm）使用時は 4MV で 0.738、10MV で 0.839 であった。したがって、表 1 に示すように、誤差量の処方線量に対する百分率としては以下の四つの場合が考えられる。ただし、当病院では平成 16 年 1 月に標準測定法 01 へ移行したばかりで、移行後は 10MV の適用症例は存在しない。

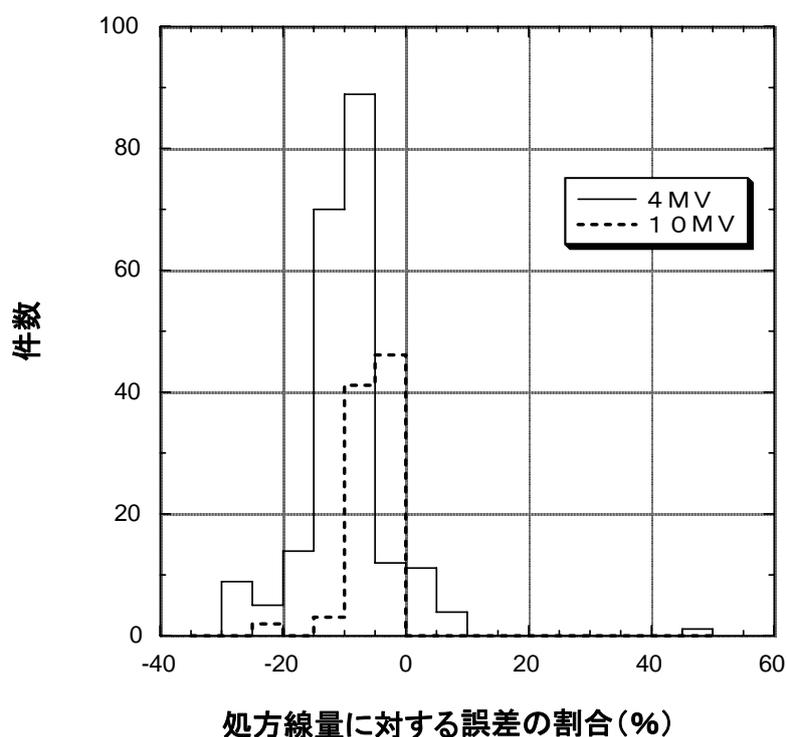
図3：処方線量に対する誤差百分率の頻度分布

図 3 には、誤差量（＝上式に基づき評価された投与線量-処方線量）の、処方線量に対する百分率の頻度分布を示す。殆どの場合が、表 1 に示した値の±5%程度の範囲内に分布しており、本件が不要な TMR 補正に起因したことを支持する結果となっている。なお±5%の広がり、主として計算時の仮定や線量測定時のエラーなどに由来するものと考えられる。

ところで図 3 には表 1 の値と異なるデータが少数ながら存在する。特に 4MV では線量計の誤使用では説明のつかない過剰照射の例が含まれ、このうち 1 件は約+46%という異常な値を示す。そこでこうした問題を解明するために第二回目の現地調査が行われた。

二回目の調査の結果、これまで述べてきた線量計の誤使用の他に、実測時の照射条件の設定ミスが存在が疑われた。例えば、ウェッジが不要な照射条件に対し、ウェッジを入れたまま測定を行うと過剰照射をもたらす。+46%の過剰照射が疑われた症例に対しては、ウェッジを入れてSTD法での乳房への二門照射、さらに腋窩にウェッジ無しでSSD法による一門照射が実施されていて、実測時に各照射条件を混同しそうなケースであると言える。このほか、測定深度や照射野の誤設定、あるいはSSD法とSTD法の取り違い等があれば、表1に示す値以外の誤照射量となりうる。339件の照射のうち21件に対してこのような疑いがもたれた。しかしながら、個々の症例に対する測定条件についての記録は存在しないため、今となってはそれぞれについて因果関係を論じることは困難である。
